CLIENTE /
CUSTOMER:

DOORGATE DG, S.A.
Z. I. da Ponte da Pedra, Rua Douroana, N.º 380
2415-175 REGUEIRA DE PONTES (LEIRIA)

Suporte de cabo

Ensaio de tração / Traction test

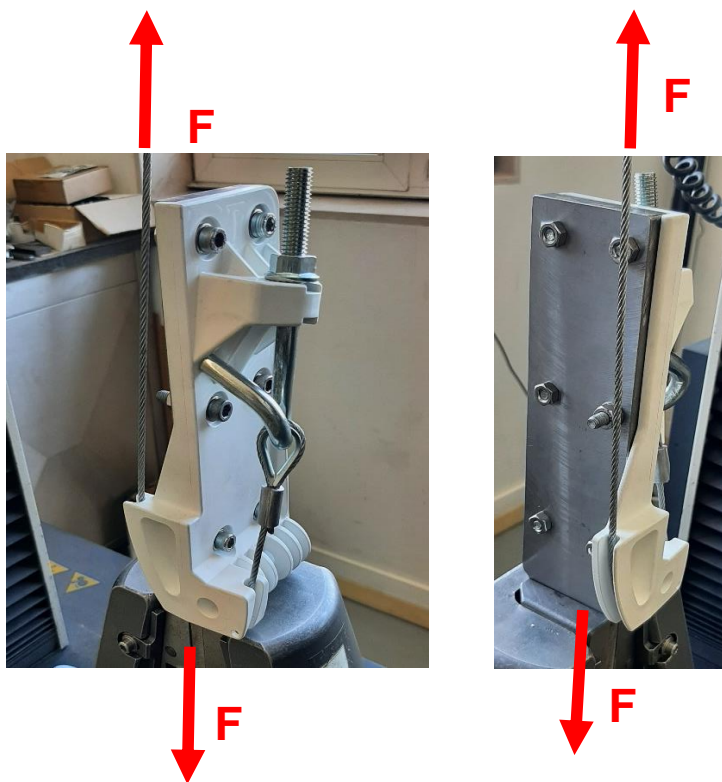
Figura 2 - Esquema de aplicação da carga
Figure 2 - Load application scheme

O presente documento tem como objetivo de determinar a carga máxima suportada pela amostra. A amostra foi acoplada na máquina de ensaios, simulando as condições normais de utilização.

The purpose of this document is to determine the maximum load supported by the specimen. The sample was attached to the testing machine, simulating normal conditions of use.

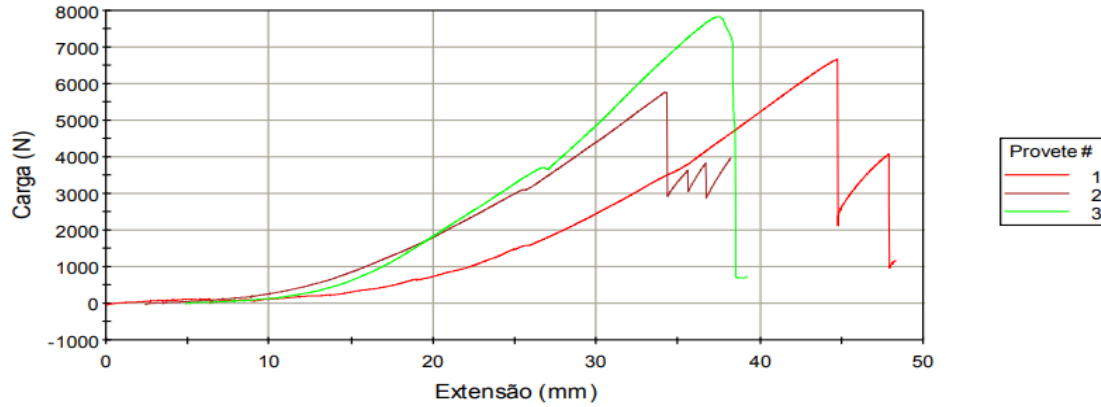
Provete 1 a 3

Amostra / Sample	Carga máxima aplicada / Maximum load applied [N]	Carga máxima aplicada / Maximum load applied [kg]
Amostra / Sample #1	6668	680
Amostra / Sample #2	5770	588
Amostra / Sample #3	7828	798

Representação gráfica do ensaio / Graphic representation of the test

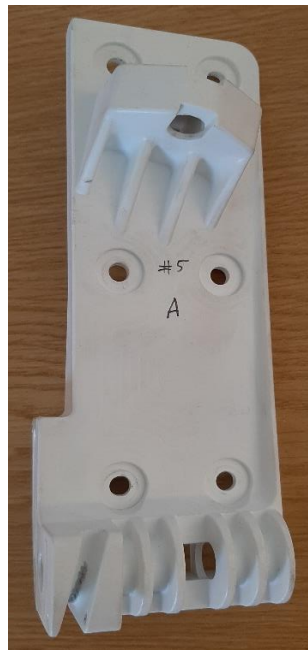
Amostra / Sample A

A rotura ocorreu no cabo de aço / The rupture occurred in the steel cable.

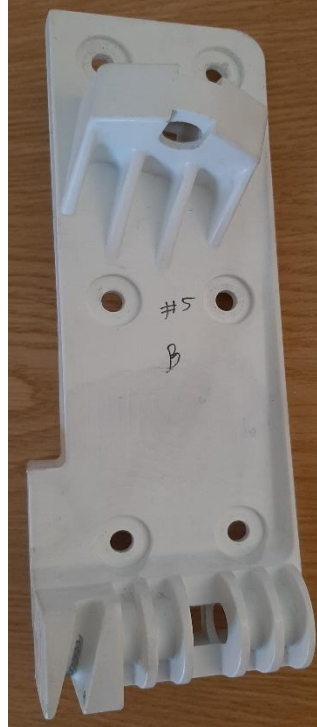
Amostra / Sample B

A rotura ocorreu no cabo de aço / The rupture occurred in the steel cable.

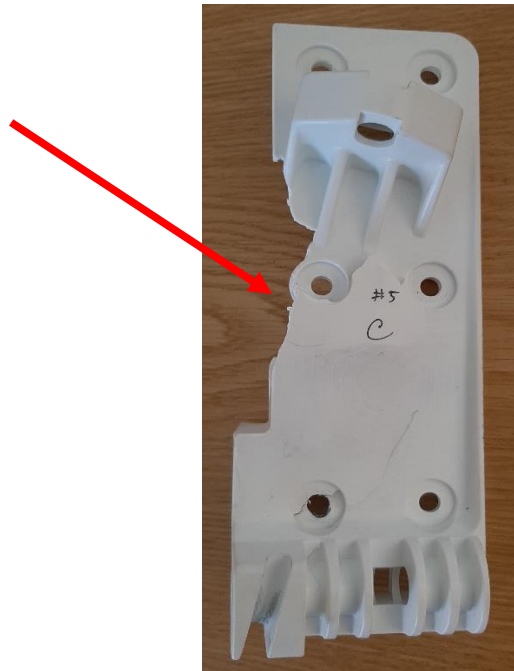
Amostra / Sample C

Fotos das amostras no final do ensaio / Photos of the samples at the end of the test:
